RELATÓRIO DE MANUTENÇÃO DE ACEIROS E ESTRADAS INTERNAS DO PARQUE ESTADUAL DO LAJEADO

Palmas-TO, 10/08/2018

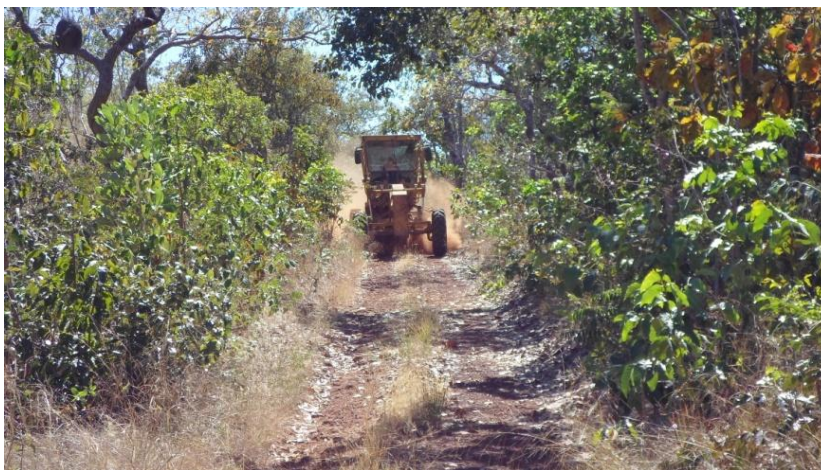
Figura 2. Patrola da SEDER realizando manutenção do aceiro na margem oeste do Parque

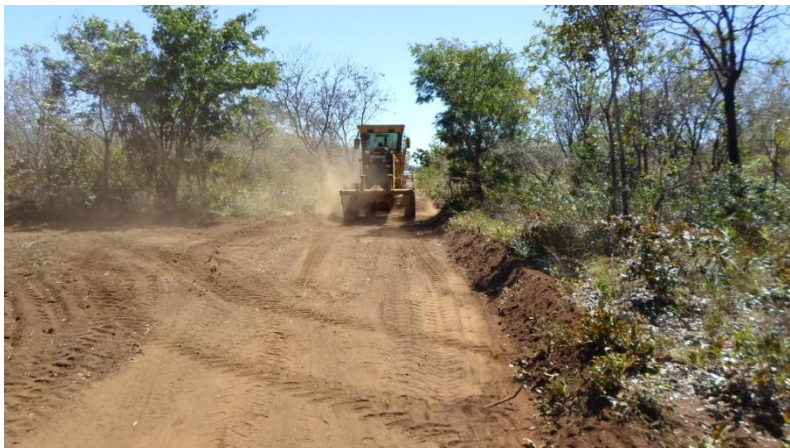
Figura 4. Manutenção das estradas nternas da UC

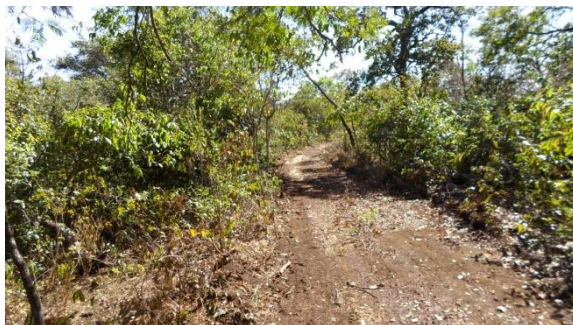
Figura 5. Aceiro revitalizado.

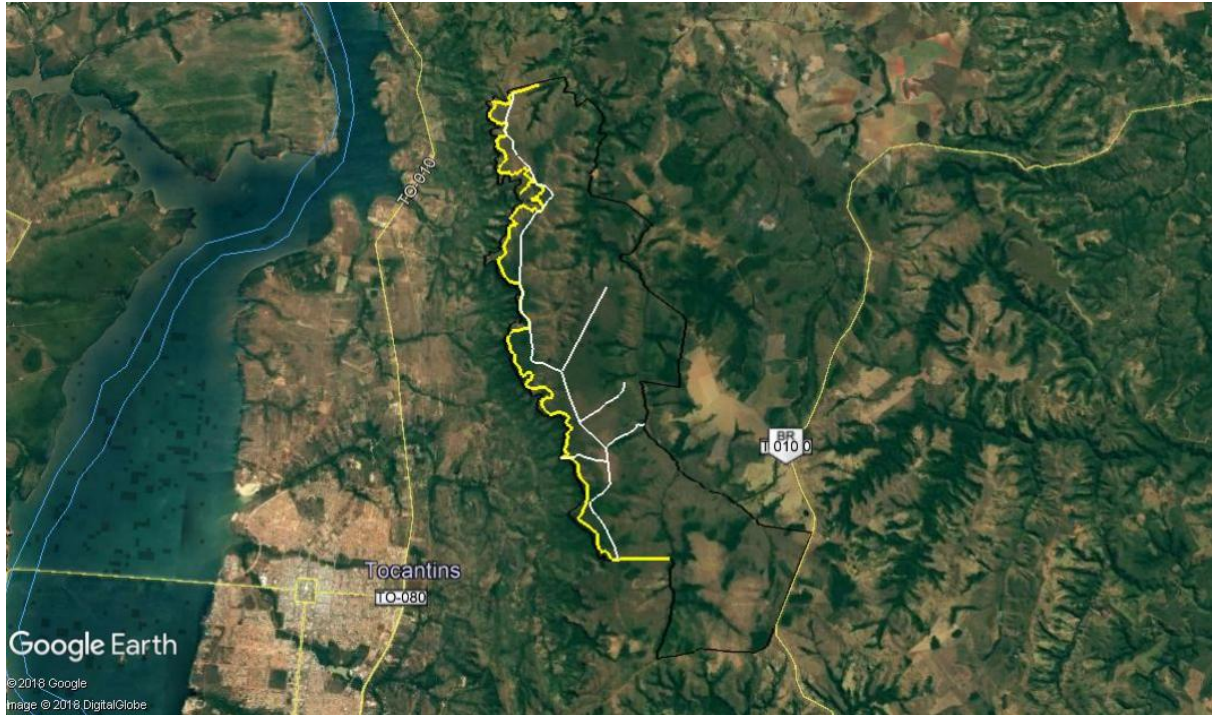
Após 03 semanas de trabalhos, foram concluídos 28 Km de aceiros margeando a serra a partir da porteira oeste da UC e 28 Km de vias internas da Unidade revitalizadas.

Figura 6. Extensão de aceiros (em amarelo) e estradas (em branco) revitalizados.

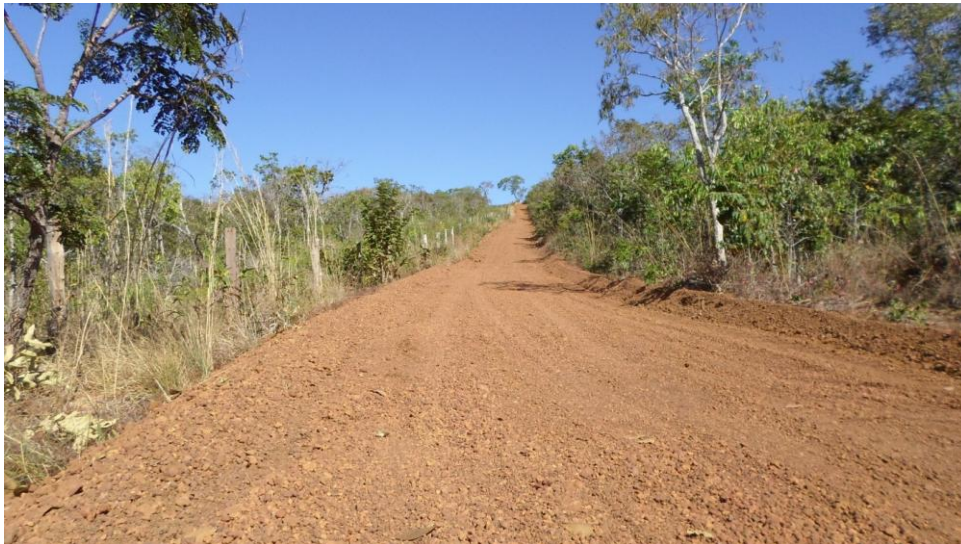
Figura 7. Estrada interna da UC após sua manutenção.
