RELATÓRIO DE MANUTENÇÃO DE ACEIROS E ESTRADAS INTERNAS DO PARQUE ESTADUAL DO LAJEADO

Palmas-TO, 10/08/2018

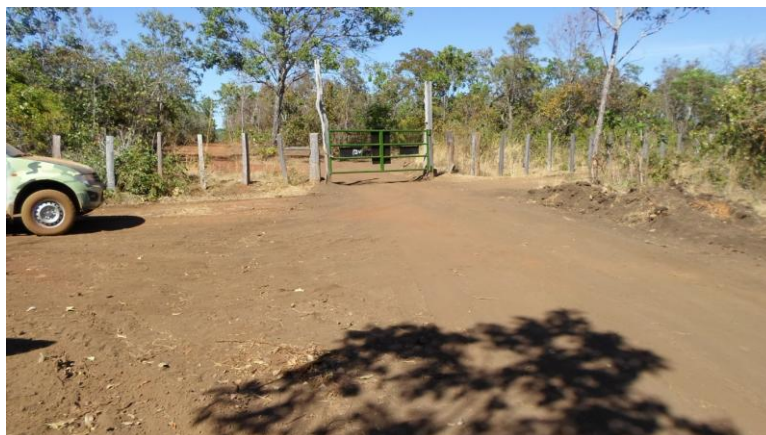
Os trabalhos foram iniciados a partir da porteira oeste da Unidade, UTM 803591,45 mE 8874943,42 mS , de onde seguiu margeando o talhado da serra em direção ao norte revitalizando dos aceiros preexistentes. Os aceiros também foram revitalizados no limite norte da Unidade que historicamente é suscetível à incêndios.

Figura 3. Porteira oeste da UC
